仁寿川能环保能源有限公司  
土壤污染隐患排查报告及整改方案

委托单位：仁寿川能环保能源有限公司

编制单位：成都市华测检测技术有限公司

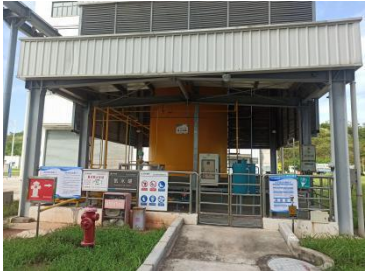
| 序号 | 涉及工业活动 | 重点场所或重点设施设备 | 储罐类型 | 土壤污染防治设施与措施推荐性组合 | | 现场照片 | 现有预防措施和设施情况 | | 是否存在隐患 |
|---|---|---|---|---|---|---|---|---|---|
| 1 | | 氨水罐 | 接地储罐 | 1、单层储罐<br>2、普通阻隔设施 | 1、目视检查外壁是否有泄漏迹象<br>2、有效应对泄漏事件 | | 单层，不锈钢材质，54.4m³，1 个，储罐设置了液位仪及围堰，围堰及地面采用了抗渗混凝土+水泥基复合材料重点防渗处理。 | 每天人员巡检，储罐每年进行泄漏检测。制定有应急预案，配备有必要的应急物质，能够应对泄漏事件。 | 否 |

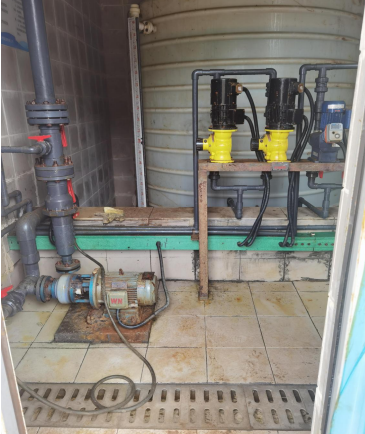
| 序号 | 涉及工业活动 | 重点场所或重点设施设备 | 储罐类型 | 土壤污染防治设施与措施推荐性组合 | | 现场照片 | 现有预防措施和设施情况 | | 是否存在隐患 |
|---|---|---|---|---|---|---|---|---|---|
| 2 | 液体储存 | 盐酸罐 | 接地储罐 | 1、单层储罐<br>2、普通阻隔设施 | 1、目视检查外壁是否有泄漏迹象<br>2、有效应对泄漏事件 | | 单层，PE 材质，10m³，1 个，位于盐酸间内，储罐单独设置液位仪和围堰。围堰外设置了截流沟，地面采用了抗渗混凝土+防水涂料+耐酸碱瓷砖进行了重点防渗处理，地面及截流沟完好无破损。 | 每天人员巡检，储罐每年进行泄漏检测。制定有应急预案，配备有必要的应急物质，能够应对泄漏事件。 | 否 |

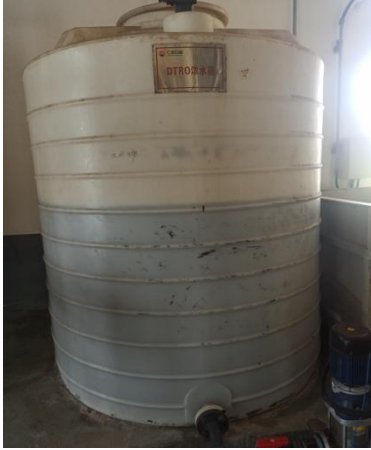
| 序号 | 涉及工业活动 | 重点场所或重点设施设备 | 储罐类型 | 土壤污染防治设施与措施推荐性组合 | | 现场照片 | 现有预防措施和设施情况 | | 是否存在隐患 |
|---|---|---|---|---|---|---|---|---|---|
| 3 | | TUF 化学清洗箱 | 接地储罐 | 1、单层储罐<br>2、普通阻隔设施 | 1、目视检查外壁是否有泄漏迹象<br>2、有效应对泄漏事件 | | 单层，PE 材质，TUF 化学清洗箱 2 个（单个容积 10m³），位于渗滤液处理站内，地面采用了抗渗混凝土重点防渗处理，地面完好无破损。 | 每天人员巡检，每年对储罐进行泄漏检测。 | 否 |

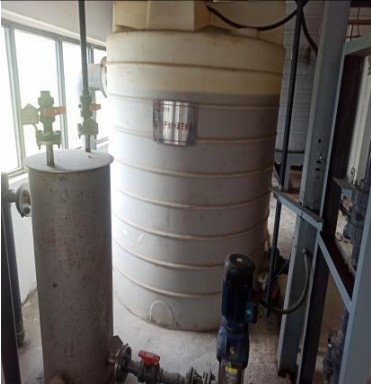
| 序号 | 涉及工业活动 | 重点场所或重点设施设备 | 储罐类型 | 土壤污染防治设施与措施推荐性组合 | | 现场照片 | 现有预防措施和设施情况 | | 是否存在隐患 |
|---|---|---|---|---|---|---|---|---|---|
| 4 | | DTRO 浓水罐 | 离地储罐 | 1、单层储罐<br>2、普通阻隔设施 | 1、目视检查外壁是否有泄漏迹象<br>2、有效应对泄漏事件 | | 单层，PE 材质，DTRO 浓水罐 1 个（5m³），位于渗滤液处理站内，地面采用了抗渗混凝土重点防渗处理，地面完好无破损。 | 每天人员巡检，每年对储罐进行泄漏检测。 | 否 |

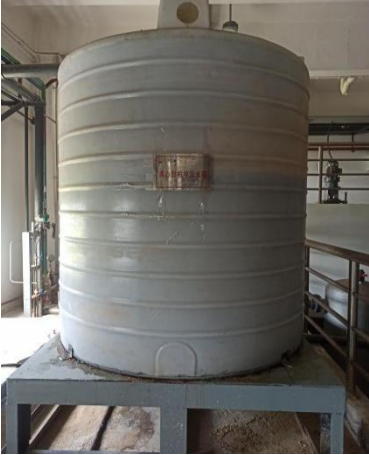
| 序号 | 涉及工业活动 | 重点场所或重点设施设备 | 储罐类型 | 土壤污染防治设施与措施推荐性组合 | | 现场照片 | 现有预防措施和设施情况 | | 是否存在隐患 |
|---|---|---|---|---|---|---|---|---|---|
| 5 | | 离心脱机冲洗水箱 | 离地储罐 | 1、单层储罐<br>2、普通阻隔设施 | 1、目视检查外壁是否有泄漏迹象<br>2、有效应对泄漏事件 | | 单层，PE 材质，离心脱机冲洗水箱 1 个（5m³），位于渗滤液处理站内，地面采用了抗渗混凝土重点防渗处理，地面完好无破损。 | 每天人员巡检，每年对储罐进行泄漏检测。 | 否 |

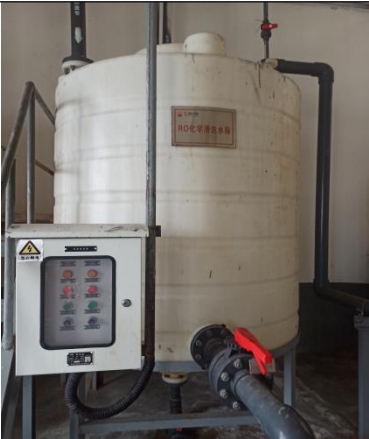
| 序号 | 涉及工业活动 | 重点场所或重点设施设备 | 储罐类型 | 土壤污染防治设施与措施推荐性组合 | | 现场照片 | 现有预防措施和设施情况 | | 是否存在隐患 |
|---|---|---|---|---|---|---|---|---|---|
| 6 | | UF 化学清洗罐 | 离地储罐 | 1、单层储罐<br>2、普通阻隔设施 | 1、目视检查外壁是否有泄漏迹象<br>2、有效应对泄漏事件 | | 单层，PE 材质，UF 化学清洗罐 1 个（1m³），位于渗滤液处理站内，地面采用了抗渗混凝土重点防渗处理，地面完好无破损。 | 每天人员巡检，每年对储罐进行泄漏检测。 | 否 |

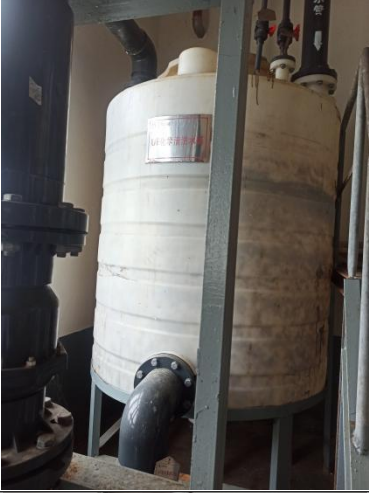
| 序号 | 涉及工业活动 | 重点场所或重点设施设备 | 储罐类型 | 土壤污染防治设施与措施推荐性组合 | | 现场照片 | 现有预防措施和设施情况 | | 是否存在隐患 |
|---|---|---|---|---|---|---|---|---|---|
| 7 | | RO 化学清洗罐 | 离地储罐 | 1、单层储罐<br>2、普通阻隔设施 | 1、目视检查外壁是否有泄漏迹象<br>2、有效应对泄漏事件 | | 单层，PE 材质，RO 化学清洗罐 1 个（10m <sup>3</sup> ），位于渗滤液处理站内，地面采用了抗渗混凝土重点防渗处理，地面完好无破损。 | 每天人员巡检，每年对储罐进行泄漏检测。 | 否 |

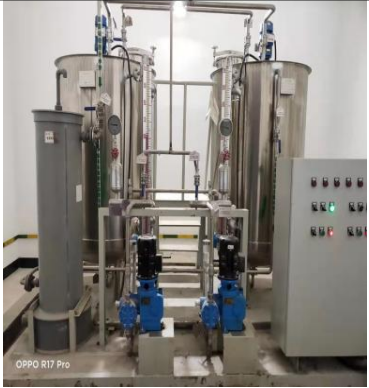
| 序号 | 涉及工业活动 | 重点场所或重点设施设备 | 储罐类型 | 土壤污染防治设施与措施推荐性组合 | | 现场照片 | 现有预防措施和设施情况 | | 是否存在隐患 |
|---|---|---|---|---|---|---|---|---|---|
| 8 | | 炉内氨水加药罐 | 离地储罐 | 1、单层储罐<br>2、普通阻隔设施 | 1、目视检查外壁是否有泄漏迹象<br>2、有效应对泄漏事件 | | 单层，不锈钢材质，炉内氨水加药罐 2 个（1.5m <sup>3</sup> ），储罐单独设置液位仪和围堰。围堰，围堰及地面采用了抗渗混凝土重点防渗处理，储罐防渗阻隔系统完善，能防止雨水进入，渗漏、流失的液体能得到有效的收集并清理。 | 每天人员巡检，储罐每年进行泄漏检测。制定有应急预案，配备有必要的应急物质，能够应对泄漏事件。 | 否 |

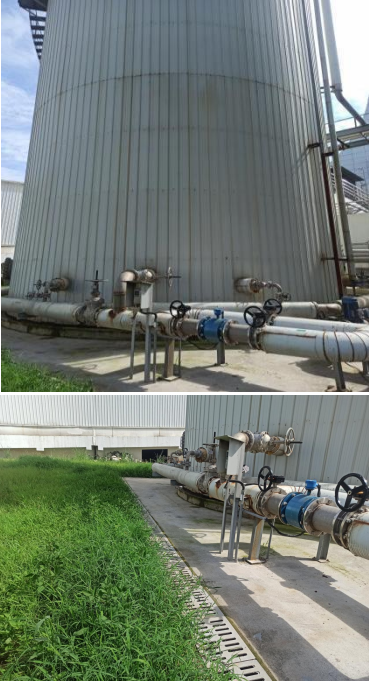
| 序号 | 涉及工业活动 | 重点场所或重点设施设备 | 储罐类型 | 土壤污染防治设施与措施推荐性组合 | | 现场照片 | 现有预防措施和设施情况 | | 是否存在隐患 |
|---|---|---|---|---|---|---|---|---|---|
| 9 | | 厌氧罐 | 离地储罐 | 1、单层储罐<br>2、普通阻隔设施 | 1、目视检查外壁是否有泄漏迹象<br>2、有效应对泄漏事件 | | <p>单层，不锈钢材质（内涂防腐涂料），单个容积 1570m<sup>3</sup>，2 个，位于渗滤液处理站外，储罐地面设置了截流沟，地面及截流沟采用了抗渗混凝土重点防渗处理，储罐能防止雨水进入，防渗阻隔系统完善，渗漏、流失的物料能得到有效的收集并清理。</p> | <p>每天人员巡检，每年对储罐进行泄漏检测。</p> | 否 |

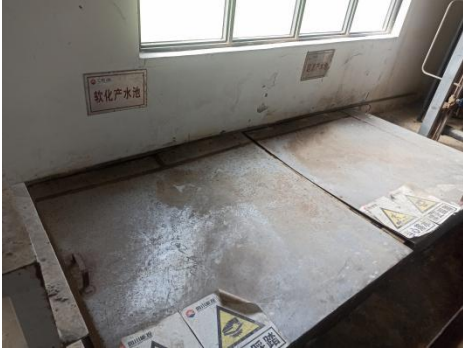
| 序号 | 涉及工业活动 | 重点场所或重点设施设备 | 池体类型 | 土壤污染防治设施与措施推荐性组合 | | 现场照片 | 现有预防措施和设施情况 | | 是否存在隐患 |
|---|---|---|---|---|---|---|---|---|---|
| 2 | 液体储存 | 软化产水池、超滤产水池 | 半地下储存池 | 防渗池体 | 1、定期检查防渗、密封效果<br>2、日常目视检查<br>3、日常维护 | | 位于渗滤液处理站，50m <sup>3</sup> ，2个，地下设置，采用防水混凝土底板和侧壁+10%HEA型抗裂防水剂。 | 设有管理制度、巡检制度等、每天人员目视巡检，每年对池体防渗、密封效果进行检查。 | 否 |

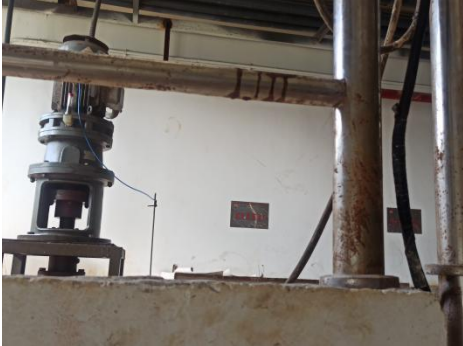
| 序号 | 涉及工业活动 | 重点场所或重点设施设备 | 池体类型 | 土壤污染防治设施与措施推荐性组合 | | 现场照片 | 现有预防措施和设施情况 | | 是否存在隐患 |
|---|---|---|---|---|---|---|---|---|---|
| 3 | | 软化反应池 | 半地下储存池 | 防渗池体 | 1、定期检查防渗、密封效果<br>2、日常目视检查<br>3、日常维护 | | 位于渗滤液处理站，50m <sup>3</sup> ，2个，地下设置，采用防水混凝土底板和侧壁+10%HEA型抗裂防水剂。 | 设有管理制度、巡检制度等、每天人员目视巡检，每年对池体防渗、密封效果进行检查。 | 否 |

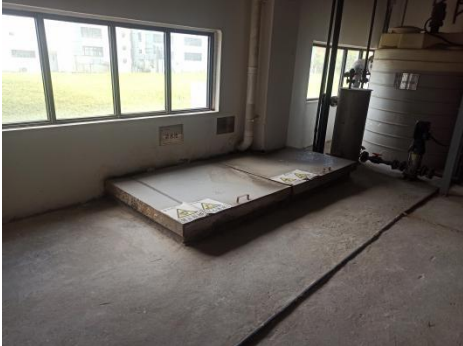
| 序号 | 涉及工业活动 | 重点场所或重点设施设备 | 池体类型 | 土壤污染防治设施与措施推荐性组合 | | 现场照片 | 现有预防措施和设施情况 | | 是否存在隐患 |
|---|---|---|---|---|---|---|---|---|---|
| 4 | | 浓水池、反渗透产水池 | 半地下储存池 | 防渗池体 | 1、定期检查防渗、密封效果<br>2、日常目视检查<br>3、日常维护 | | 位于渗滤液处理站，50m <sup>3</sup> ，2个，地下设置，采用防水混凝土底板和侧壁+10%HEA型抗裂防水剂。 | 设有管理制度、巡检制度等、每天人员目视巡检，每年对池体防渗、密封效果进行检查。 | 否 |

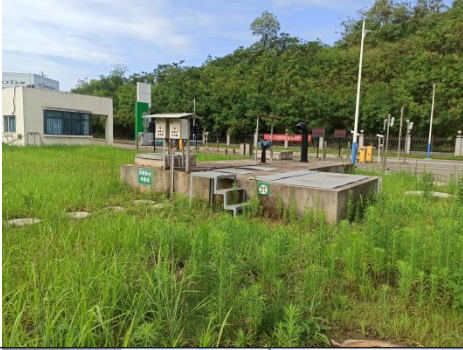
| 序号 | 涉及工业活动 | 重点场所或重点设施设备 | 池体类型 | 土壤污染防治设施与措施推荐性组合 | | 现场照片 | 现有预防措施和设施情况 | | 是否存在隐患 |
|---|---|---|---|---|---|---|---|---|---|
| 5 | | 初期雨水收集池 | 半地下储存池 | 防渗池体 | 1、定期检查防渗、密封效果<br>2、日常目视检查<br>3、日常维护 | | 位于地磅房西侧，150m <sup>3</sup> ，地下设置，采用了抗渗混凝土+10%HEA 型抗裂防水剂+环氧沥青重点防渗处理。 | 设有管理制度、巡检制度等、每天人员目视巡检，每年对池体防渗、密封效果进行检查。 | 否 |

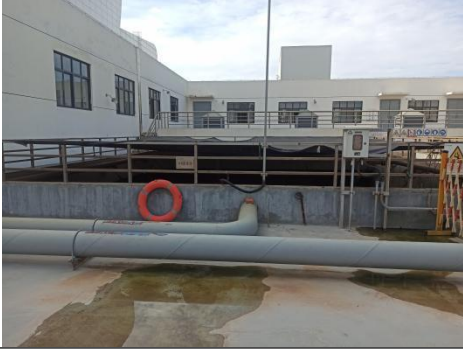
| 序号 | 涉及工业活动 | 重点场所或重点设施设备 | 池体类型 | 土壤污染防治设施与措施推荐性组合 | | 现场照片 | 现有预防措施和设施情况 | | 是否存在隐患 |
|---|---|---|---|---|---|---|---|---|---|
| 6 | | 硝化池 | 地下储存池 | 防渗池体 | 1、定期检查防渗、密封效果<br>2、日常目视检查<br>3、日常维护 | | 位于渗滤液处理站，3600m <sup>3</sup> ，含 2 个硝化处理单元，半地下设置，埋深 2m，采用防水混凝土底板和侧壁+10%HEA 型抗裂防水剂重点防渗处理。 | 设有管理制度、巡检制度等、每天人员巡检。 | 否 |

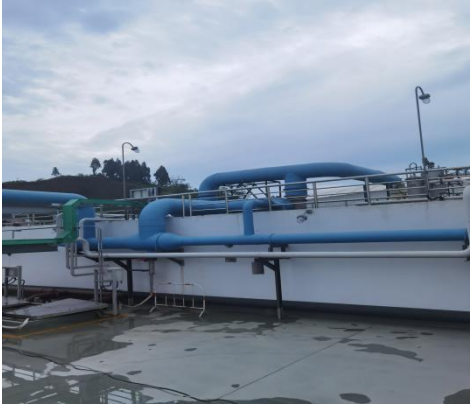
| 序号 | 涉及工业活动 | 重点场所或重点设施设备 | 池体类型 | 土壤污染防治设施与措施推荐性组合 | | 现场照片 | 现有预防措施和设施情况 | | 是否存在隐患 |
|---|---|---|---|---|---|---|---|---|---|
| 7 | | 污泥池 | 地下储存池 | 防渗池体 | 1、定期检查防渗、密封效果<br>2、日常目视检查<br>3、日常维护 | | 位于渗滤液处理站，400m <sup>3</sup> ，1个，地上设置，采用防水混凝土底板和侧壁+10%HEA型抗裂防水剂。 | 设有管理制度、巡检制度等、每天人员巡检。 | 否 |

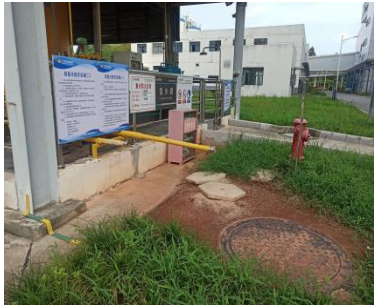
| 序号 | 涉及工业活动 | 重点场所或重点设施设备 | 装卸方式 | 土壤污染防治设施与措施推荐性组合 | | 现场照片 | 现有预防措施和设施情况 | | 是否存在隐患 |
|---|---|---|---|---|---|---|---|---|---|
| 1 | 散装液体转运与厂内运输 | 氨水装卸 | 底部装卸 | 1、普通阻隔设施，且能防止雨水进入，或者及时有效排出雨水<br>2、出料口放置处底部设置防滴漏设施<br>3、溢流保护装置<br>4、渗漏、流失的液体能得到有效收集并定期清理 | 1、定期清空防滴漏设施<br>2、日常目视检查<br>3、设置清晰的灌注和抽出说明标识牌<br>4、有效应对泄漏事件 | | 加注口位于氨水罐区，装卸口所在地面未做防渗，渗漏、流失的液体能得到无法得到有效收集和清理。 | 每年对管道、阀门、泵开展泄漏检测，设置有清晰的装卸标识。制定有应急预案，配备有必要的应急物质，能够应对泄漏事件。 | 是 |

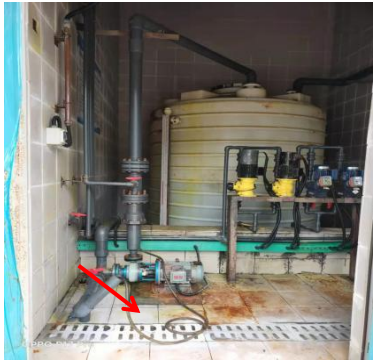
| 序号 | 涉及工业活动 | 重点场所或重点设施设备 | 装卸方式 | 土壤污染防治设施与措施推荐性组合 | | 现场照片 | 现有预防措施和设施情况 | | 是否存在隐患 |
|---|---|---|---|---|---|---|---|---|---|
| 2 | | 盐酸装卸 | 底部装卸 | 1、普通阻隔设施，且能防止雨水进入，或者及时有效排出雨水<br>2、出料口放置处底部设置防滴漏设施<br>3、溢流保护装置<br>4、渗漏、流失的液体能得到有效收集并定期清理 | 1、定期清空防滴漏设施<br>2、日常目视检查<br>3、设置清晰的灌注和抽出说明标识牌<br>4、有效应对泄漏事件 | | 加注口位于盐酸间内，地面铺设耐酸砖、设置围堰，渗漏、流失的液体能得到有效收集清理。现场存在溢流痕迹，对现场溢流痕迹进行清理。 | 罐区管理人员日常目视检查，制定有应急预案，配备有必要的应急物质，能够应对泄漏事件。 | 是 |

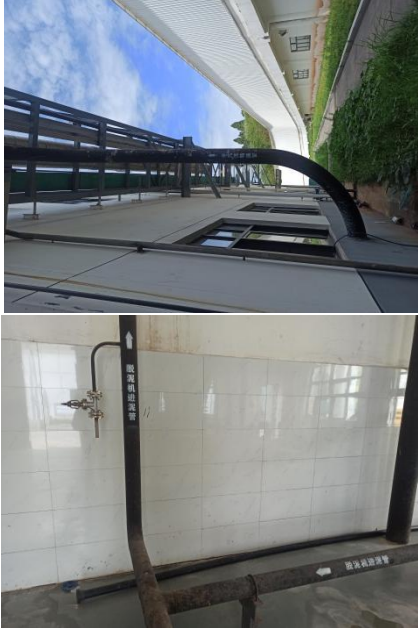
| 序号 | 涉及工业活动 | 重点场所或重点设施设备 | 管道类型 | 土壤污染防治设施与措施推荐性组合 | | 现场照片 | 现有预防措施和设施情况 | | 是否存在隐患 |
|---|---|---|---|---|---|---|---|---|---|
| 1 | 散装液体转运与厂内运输 | 污泥输送管、脱泥机进泥管 | 地上管道 | 注意管道附件处的渗漏、泄漏 | 1、定期检测管道渗漏情况<br>2、根据管道检测结果，制定并落实管道维护方案<br>3、日常目视检查<br>4、有效应对泄漏事件 | | 地上管道。管道无破损、附件连接处无跑冒滴漏等情况。 | 日常巡检，主要对管壁、附件进行检查，每半年对管道、法兰、连接件等开展泄漏检测与修复。 | 否 |

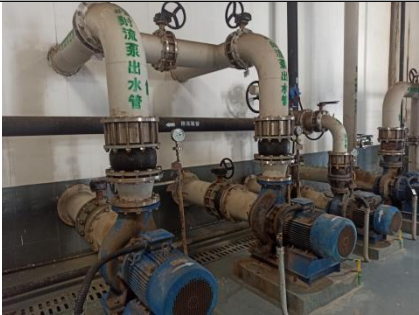
| 序号 | 涉及工业活动 | 重点场所或重点设施设备 | 管道类型 | 土壤污染防治设施与措施推荐性组合 | | 现场照片 | 现有预防措施和设施情况 | | 是否存在隐患 |
|---|---|---|---|---|---|---|---|---|---|
| 2 | | 排泥管 | 地上和地下管道 | 注意管道附件处的渗漏、泄漏 | 1、定期检测管道渗漏情况<br>2、根据管道检测结果，制定并落实管道维护方案<br>3、日常目视检查<br>4、有效应对泄漏事件 | | 地上管道。管道无破损、附件连接处无跑冒滴漏等情况。 | 日常巡检，主要对管壁、附件进行检查，每半年对管道、法兰、连接件等开展泄漏检测与修复。 | 否 |

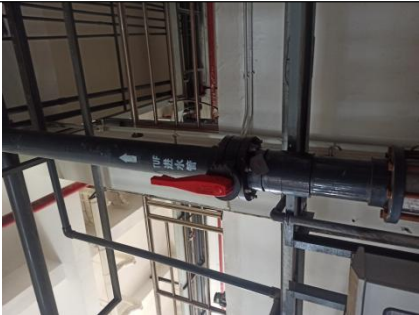
| 序号 | 涉及工业活动 | 重点场所或重点设施设备 | 管道类型 | 土壤污染防治设施与措施推荐性组合 | | 现场照片 | 现有预防措施和设施情况 | | 是否存在隐患 |
|---|---|---|---|---|---|---|---|---|---|
| 3 | | 渗滤液处理站管道 | 地上管道 | 注意管道附件处的渗漏、泄漏 | 1、定期检测管道渗漏情况<br>2、根据管道检测结果，制定并落实管道维护方案<br>3、日常目视检查<br>4、有效应对泄漏事件 | | 地上管道。管道无破损、附件连接处无跑冒滴漏等情况。 | 日常巡检，主要对管壁、附件进行检查，每半年对管道、法兰、连接件等开展泄漏检测与修复。 | 否 |

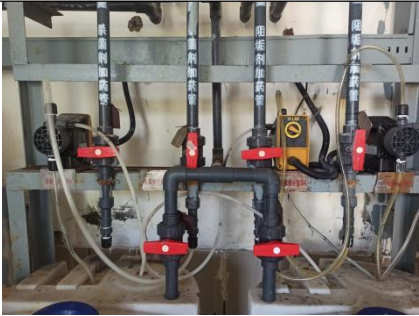
| 序号 | 涉及工业活动 | 重点场所或重点设施设备 | 管道类型 | 土壤污染防治设施与措施推荐性组合 | | 现场照片 | 现有预防措施和设施情况 | | 是否存在隐患 |
|---|---|---|---|---|---|---|---|---|---|
| 4 | | 渗滤液处理站加药管 | 地上管道 | 注意管道附件处的渗漏、泄漏 | 1、定期检测管道渗漏情况<br>2、根据管道检测结果，制定并落实管道维护方案<br>3、日常目视检查<br>4、有效应对泄漏事件 | | 地上管道。管道无破损、附件连接处无跑冒滴漏等情况。 | 日常巡检，主要对管壁、附件进行检查，每半年对管道、法兰、连接件等开展泄漏检测与修复。 | 否 |

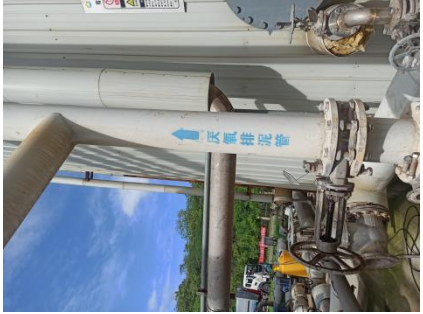
| 序号 | 涉及工业活动 | 重点场所或重点设施设备 | 管道类型 | 土壤污染防治设施与措施推荐性组合 | | 现场照片 | 现有预防措施和设施情况 | | 是否存在隐患 |
|---|---|---|---|---|---|---|---|---|---|
| 5 | | 厌氧排泥管 | 地上管道 | 注意管道附件处的渗漏、泄漏 | 1、定期检测管道渗漏情况<br>2、根据管道检测结果，制定并落实管道维护方案<br>3、日常目视检查<br>4、有效应对泄漏事件 | | 地上管道。管道无破损、附件连接处无跑冒滴漏等情况。 | 日常巡检，主要对管壁、附件进行检查，每半年对管道、法兰、连接件等开展泄漏检测与修复。 | 否 |

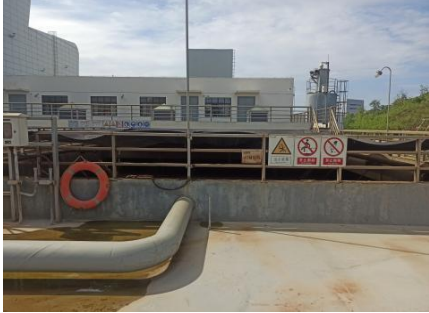
| 序号 | 涉及工业活动 | 重点场所或重点设施设备 | 管道类型 | 土壤污染防治设施与措施推荐性组合 | | 现场照片 | 现有预防措施和设施情况 | | 是否存在隐患 |
|---|---|---|---|---|---|---|---|---|---|
| 6 | | 渗滤液管道 | 地上管道 | 注意管道附件处的渗漏、泄漏 | 1、定期检测管道渗漏情况<br>2、根据管道检测结果，制定并落实管道维护方案<br>3、日常目视检查<br>4、有效应对泄漏事件 | | 地上管道。管道无破损、附件连接处无跑冒滴漏等情况。 | 日常巡检，主要对管壁、附件进行检查，每半年对管道、法兰、连接件等开展泄漏检测与修复。 | 否 |

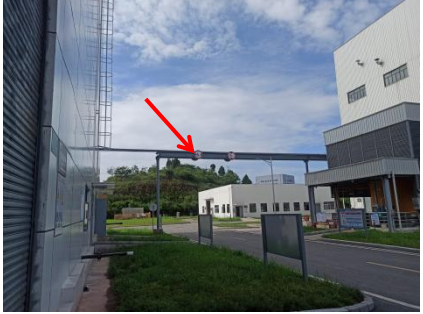
| 序号 | 涉及工业活动 | 重点场所或重点设施设备 | 管道类型 | 土壤污染防治设施与措施推荐性组合 | | 现场照片 | 现有预防措施和设施情况 | | 是否存在隐患 |
|---|---|---|---|---|---|---|---|---|---|
| 7 | | 飞灰输送管 | 地上管道 | 注意管道附件处的渗漏、泄漏 | 1、定期检测管道渗漏情况<br>2、根据管道检测结果，制定并落实管道维护方案<br>3、日常目视检查<br>4、有效应对泄漏事件 | | 地上管道。管道无破损、附件连接处无跑冒滴漏等情况。 | 日常巡检，主要对管壁、附件进行检查，每半年对管道、法兰、连接件等开展泄漏检测与修复。 | 否 |

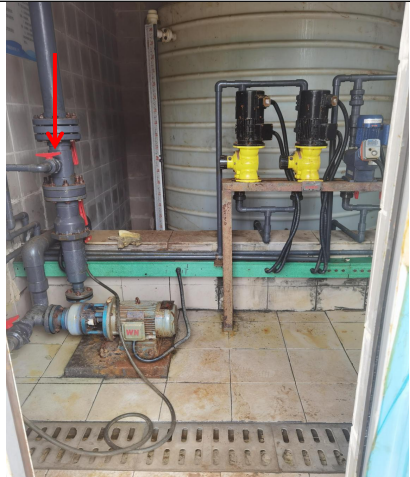
| 序号 | 涉及工业活动 | 重点场所或重点设施设备 | 管道类型 | 土壤污染防治设施与措施推荐性组合 | | 现场照片 | 现有预防措施和设施情况 | | 是否存在隐患 |
|---|---|---|---|---|---|---|---|---|---|
| 8 | | 盐酸输送管 | 地上管道 | 注意管道附件处的渗漏、泄漏 | 1、定期检测管道渗漏情况<br>2、根据管道检测结果，制定并落实管道维护方案<br>3、日常目视检查<br>4、有效应对泄漏事件 | | 地上管道。管道无破损、附件连接处无跑冒滴漏等情况。 | 日常巡检，主要对管壁、附件进行检查，每半年对管道、法兰、连接件等开展泄漏检测与修复。 | 否 |

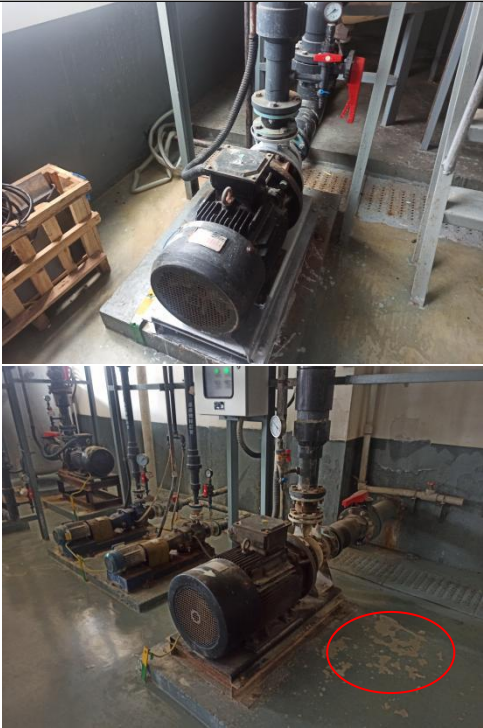
| 序号 | 涉及工业活动 | 重点场所或重点设施设备 | 密封效果 | 土壤污染防治设施与措施推荐性组合 | | 现场照片 | 现有预防措施和设施情况 | | 是否存在隐患 |
|---|---|---|---|---|---|---|---|---|---|
| 2 | | 膜处理车间泵 | 密封效果较好 | 1、普通阻隔设施<br>2、进料端安装关闭控制阀门 | 1、制定并落实泵检修方案<br>2、日常目视检查<br>3、有效应对泄漏事件 | | 安装有关闭控制阀门，地面均采取混凝土+环氧树脂防渗，设置有收集沟， <b>地面环氧树脂存在破损。</b> | 每天设置有专人进行巡检，每年对传输泵开展泄漏检测。 | 是 |

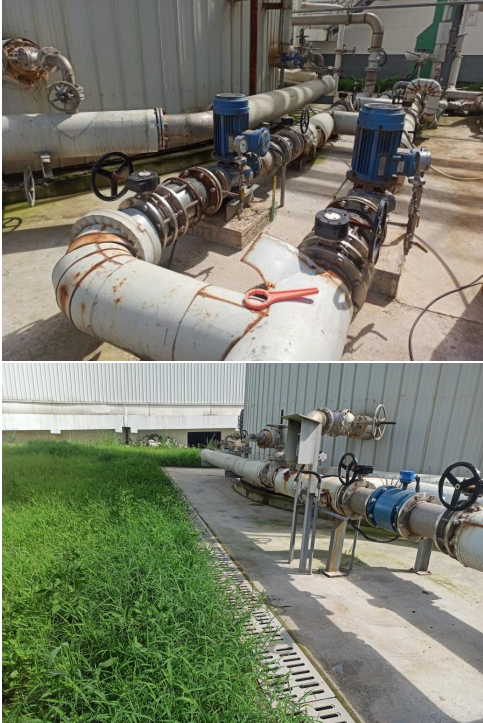
| 序号 | 涉及工业活动 | 重点场所或重点设施设备 | 密封效果 | 土壤污染防治设施与措施推荐性组合 | | 现场照片 | 现有预防措施和设施情况 | | 是否存在隐患 |
|---|---|---|---|---|---|---|---|---|---|
| 3 | | 厌氧罐泵 | 密封效果较好 | 1、普通阻隔设施<br>2、进料端安装关闭控制阀门 | 1、制定并落实泵检修方案<br>2、日常目视检查<br>3、有效应对泄漏事件 | | 安装有关闭控制阀门，地面均采取混凝土硬化防渗，设置有收集沟，地面无跑、冒、滴、漏情况。 | 每天设置有专人进行巡检，每年对传输泵开展泄漏检测。 | 否 |

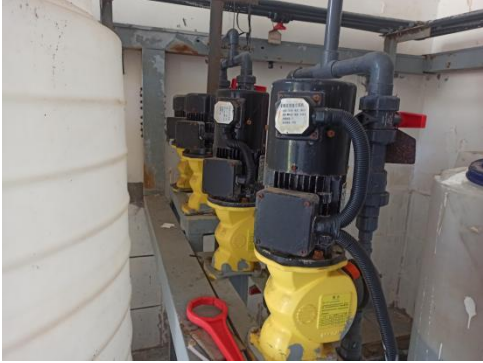
| 序号 | 涉及工业活动 | 重点场所或重点设施设备 | 密封效果 | 土壤污染防治设施与措施推荐性组合 | | 现场照片 | 现有预防措施和设施情况 | | 是否存在隐患 |
|---|---|---|---|---|---|---|---|---|---|
| 4 | | 废气处理加药泵 | 密封效果较好 | 1、普通阻隔设施<br>2、进料端安装关闭控制阀门 | 1、制定并落实泵检修方案<br>2、日常目视检查<br>3、有效应对泄漏事件 | | 安装有关闭控制阀门，地面均采取混凝土硬化防渗，设置有收集沟，地面无跑、冒、滴、漏情况。 | 每天设置有专人进行巡检，每年对传输泵开展泄漏检测。 | 否 |

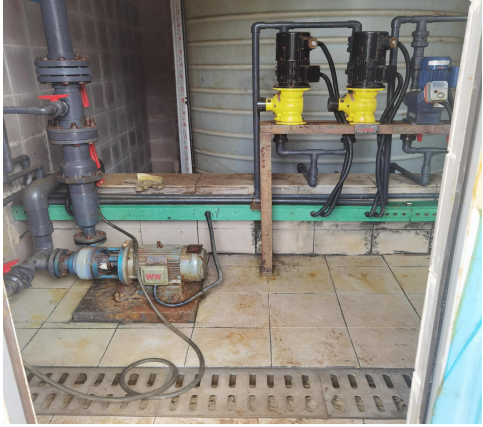
| 序号 | 涉及工业活动 | 重点场所或重点设施设备 | 密封效果 | 土壤污染防治设施与措施推荐性组合 | | 现场照片 | 现有预防措施和设施情况 | | 是否存在隐患 |
|---|---|---|---|---|---|---|---|---|---|
| 5 | | 盐酸输送泵 | 密封效果较好 | 1、普通阻隔设施<br>2、进料端安装关闭控制阀门 | 1、制定并落实泵检修方案<br>2、日常目视检查<br>3、有效应对泄漏事件 | | 安装有关闭控制阀门，地面均采取混凝土硬化防渗，设置有收集沟，地面无跑、冒、滴、漏情况。 | 每天设置有专人进行巡检，每年对传输泵开展泄漏检测。 | 否 |

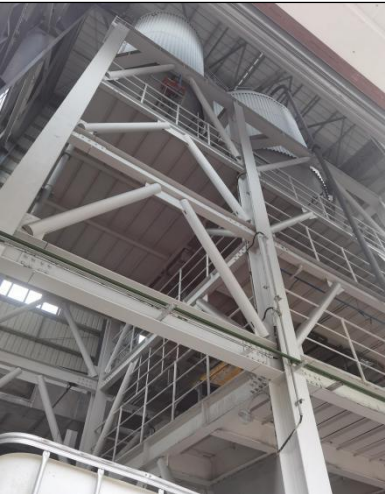
| 序号 | 涉及工业活动 | 重点场所或重点设施设备 | 散装货物类型 | 土壤污染防治设施与措施推荐性组合 | | 现场照片 | 现有预防措施和设施情况 | | 是否存在隐患 |
|---|---|---|---|---|---|---|---|---|---|
| 2 | 货物的储存和运输 | 飞灰仓 | 干货物 | 注意避免雨水冲刷，如有苫盖或者顶棚 | 1、日常目视检查<br>2、日常维护 | | 单层，碳钢材质，120m <sup>3</sup> ，1 个，位于固化飞灰稳化间内，架空设置，车间能防止雨水进入，地面周围有收集沟，地面和收集沟采用了水泥浆+抗渗混凝土重点防渗处理。 | 设置有实时监控，每天设置有专人进行巡检。 | 否 |

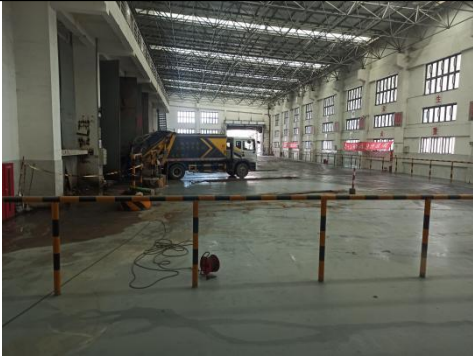
| 序号 | 涉及工业活动 | 重点场所或重点设施设备 | 传输方式 | 土壤污染防治设施与措施推荐性组合 | | 现场照片 | 现有预防措施和设施情况 | | 是否存在隐患 |
|---|---|---|---|---|---|---|---|---|---|
| 1 | 货物的储存和运输 | 垃圾卸料大厅 | 开放式传输 | 普通阻隔设施 | 1、日常目视检查<br>2、有效应对泄露事件 | | 生活垃圾经密闭专用垃圾运输车运输，卸货于垃圾坑内暂存，再通过抓斗抓取进入焚烧炉内，所有活动均在垃圾坑内进行，垃圾卸料大厅地面采用了抗渗混凝土+环氧地坪重点防渗处理。 | 厂区各区域每天设置有专人进行巡检，对设备进行日常的维护，定期进行检修。 | 否 |

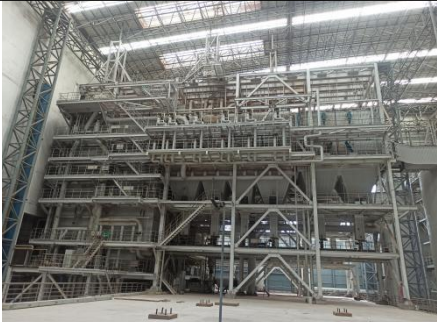
| 序号 | 涉及工业活动 | 重点场所或重点设施设备 | 设备类型 | 土壤污染防治设施与措施推荐性组合 | | 现场照片 | 现有预防措施和设施情况 | | 是否存在隐患 |
|---|---|---|---|---|---|---|---|---|---|
| 1 | 生产区 | 焚烧炉 | 密闭设备 | 1、防渗阻隔系统，且能防止雨水进入，或者及时有效排出雨水<br>2、渗漏、流失的液体能得到有效收集并定期清理 | 1、定期开展防渗效果检查<br>2、日常维护 | | 位于主厂房焚烧间内，进料口位于垃圾坑上方，车间地面、截流沟采用了抗渗混凝土重点防渗处理，垃圾坑进行了重点防渗处理。 | 厂区各车间皆设置有实时监控，每天设置有专人进行巡检，定期对设备开展泄漏检测，根据检查情况制定维护方案，实施维护。 | 否 |

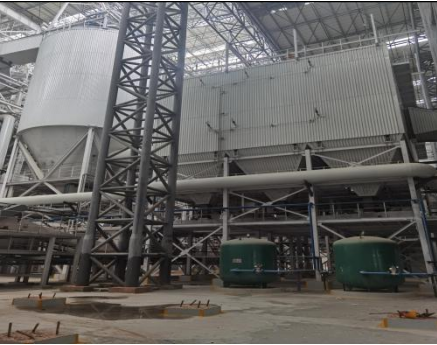
| 序号 | 涉及工业活动 | 重点场所或重点设施设备 | 设备类型 | 土壤污染防治设施与措施推荐性组合 | | 现场照片 | 现有预防措施和设施情况 | | 是否存在隐患 |
|---|---|---|---|---|---|---|---|---|---|
| 2 | | 烟气净化 | 密闭设备 | 1、防渗阻隔系统，且能防止雨水进入，或者及时有效排出雨水<br>2、渗漏、流失的液体能得到有效收集并定期清理 | 1、定期开展防渗效果检查<br>2、日常维护 | | 架空布置于主厂房内，生产车间地面采用了抗渗混凝土进行重点防渗。 | 厂区各车间皆设置有实时监控，每天设置有专人进行巡检，定期对设备开展泄漏检测，根据检查情况制定维护方案，实施维护。 | 否 |

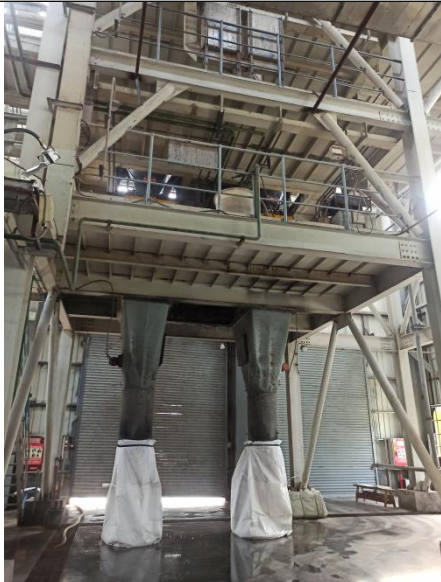
| 序号 | 涉及工业活动 | 重点场所或重点设施设备 | 设备类型 | 土壤污染防治设施与措施推荐性组合 | | 现场照片 | 现有预防措施和设施情况 | | 是否存在隐患 |
|---|---|---|---|---|---|---|---|---|---|
| 3 | | 飞灰螯合 | 密闭设备 | 1、防渗阻隔系统，且能防止雨水进入，或者及时有效排出雨水<br>2、渗漏、流失的液体能得到有效收集并定期清理 | 1、定期开展防渗效果检查<br>2、日常维护 | | 架空布置于飞灰固化车间内，生产车间地面采用了抗渗混凝土+环氧地坪进行重点防渗。 | 厂区各车间皆设置有实时监控，每天设置有专人进行巡检，定期对设备开展泄漏检测，根据检查情况制定维护方案，实施维护。 | 否 |

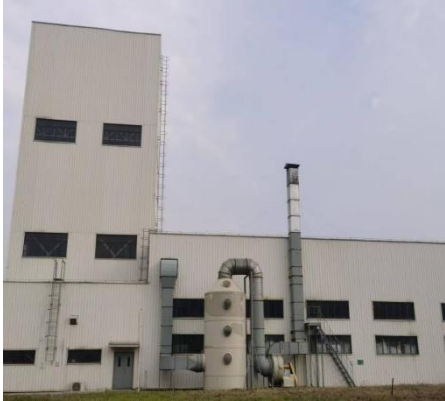
| 序号 | 涉及工业活动 | 重点场所或重点设施设备 | 设备类型 | 土壤污染防治设施与措施推荐性组合 | | 现场照片 | 现有预防措施和设施情况 | | 是否存在隐患 |
|---|---|---|---|---|---|---|---|---|---|
| 4 | | 飞灰暂存间除尘器 | 密闭设备 | 1、防渗阻隔系统，且能防止雨水进入，或者及时有效排出雨水<br>2、渗漏、流失的液体能得到有效收集并定期清理 | 1、定期开展防渗效果检查<br>2、日常维护 | | 车间地面采用了抗渗混凝土+环氧地坪进行重点防渗。 | 厂区各车间皆设置有实时监控，每天设置有专人进行巡检，定期对设备开展泄漏检测，根据检查情况制定维护方案，实施维护。 | 否 |

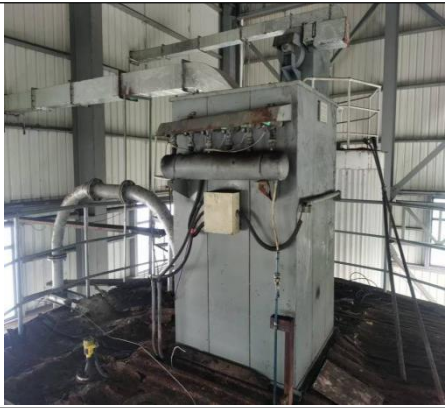
| 序号 | 涉及工业活动 | 重点场所或重点设施设备 | 设备类型 | 土壤污染防治设施与措施推荐性组合 | | 现场照片 | 现有预防措施和设施情况 | | 是否存在隐患 |
|---|---|---|---|---|---|---|---|---|---|
| 5 | | 飞灰仓除尘器 | 密闭设备 | 1、防渗阻隔系统，且能防止雨水进入，或者及时有效排出雨水<br>2、渗漏、流失的液体能得到有效收集并定期清理 | 1、定期开展防渗效果检查<br>2、日常维护 | | 车间地面采用了抗渗混凝土+环氧地坪进行重点防渗。 | 厂区各车间皆设置有实时监控，每天设置有专人进行巡检，定期对设备开展泄漏检测，根据检查情况制定维护方案，实施维护。 | 否 |

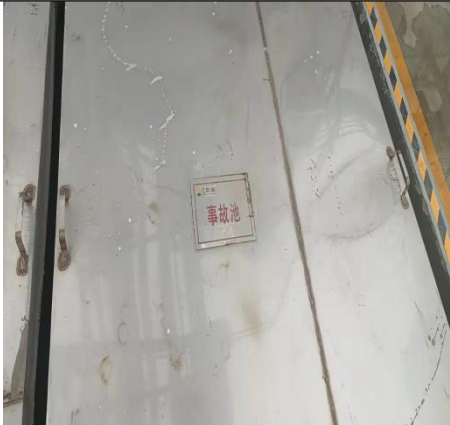
| 序号 | 涉及工业活动 | 重点场所或重点设施设备 | 土壤污染防治设施与措施推荐性组合 | | 现场照片 | 现有预防措施和设施情况 | | 是否存在隐患 |
|---|---|---|---|---|---|---|---|---|
| 1 | 其他活动区 | 渗滤液处理站事故应急池 | 防渗应急设施 | 1、定期开展防渗效果检查<br>2、日常维护 | | 位于渗滤液处理站，容积 1400m <sup>3</sup> ，1 个，半地下设置，埋深 4m，采用了抗渗混凝土+10%HEA 型抗裂防水剂重点防渗处理。 | 定期对防渗效果进行检查。另外设有管理制度、巡检制度等，同时每天人员巡检。 | 否 |

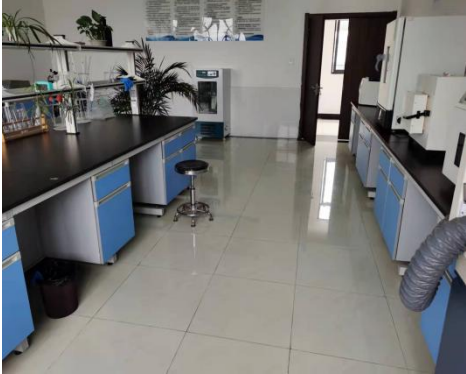
| 序号 | 涉及工业活动 | 重点场所或重点设施设备 | 土壤污染防治设施与措施推荐性组合 | | 现场照片 | 现有预防措施和设施情况 | | 是否存在隐患 |
|---|---|---|---|---|---|---|---|---|
| 1 | 其他活动区 | 分析化验室 | 1、普通阻隔设施<br>2、渗漏、流失的液体得到有效收集并定期清理 | 1、定期检测密封和防渗效果<br>2、日常维护和目视检查 | | 地面采用了抗渗混凝土+瓷砖贴面重点防渗处理，化验室防渗阻隔系统完善，化验废水经收集后桶装送至渗滤液处理站处理。 | 定期对分析化验室进行检查。另外设有管理制度、巡检制度等，每天人员巡检。 | 否 |

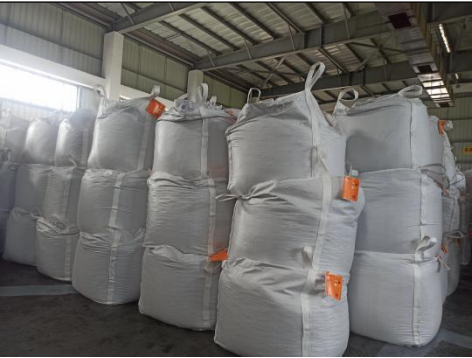
| 序号 | 涉及工业活动 | 土壤污染防治设施与措施要求 | 重点场所或重点设施设备 | 现场照片 | 现有预防措施和设施情况 | | 是否存在隐患 |
|---|---|---|---|---|---|---|---|
| 1 | 其他活动区 | 按照《危险废物贮存污染控制标准》（GB 18597-2023）要求设置 | 飞灰养护间 | | 地面采用了环氧树脂膜+抗渗混凝土+刚性垫层进行重点防渗处理，地面无破损，厂区定期进行巡查，对暂存间进行完整的维护，同时针对可能发生的泄漏事故等配备专业的人员和设施。 | 定期对防渗效果进行检查，日常维护和目视检查。 | 否 |

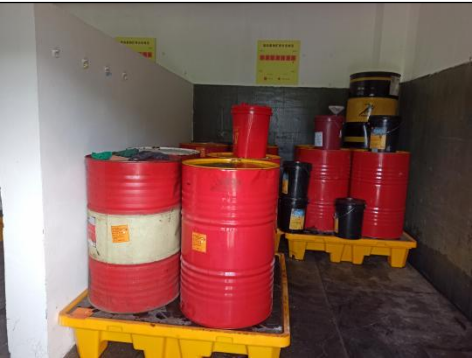
| 序号 | 涉及工业活动 | 土壤污染防治设施与措施要求 | 重点场所或重点设施设备 | 现场照片 | 现有预防措施和设施情况 | | 是否存在隐患 |
|---|---|---|---|---|---|---|---|
| 2 | | 按照《危险废物贮存污染控制标准》（GB 18597-2023）要求设置 | 危险废物暂存间 | | 地面采用了抗渗混凝土+HDPE膜+环氧地坪重点防渗处理，墙壁环氧玻璃鳞片重点防渗处理。 | 定期对防渗效果进行检查，日常维护和目视检查。 | 否 |

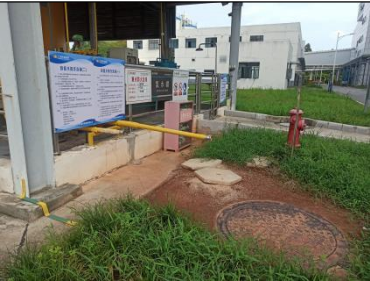
| 1 | 散装液体转运与厂内运输 | 氨水装卸 | 氨水罐区 | | 现场检查无围堰或托盘，装卸时容易造成土壤污染。 | 设置围堰或者托盘 | |

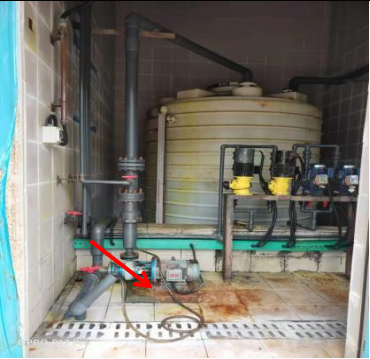
| 2 | 散装液体转运与厂内运输 | 盐酸装卸 | 盐酸罐 | | 现场存在溢流痕迹。 | 对现场溢流痕迹进行清理。 | |

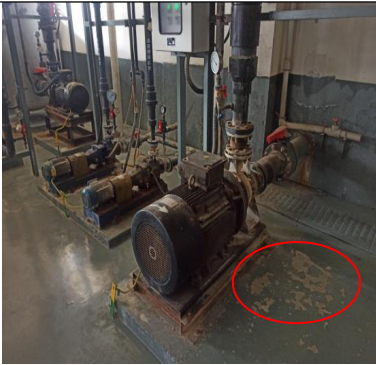
| 3 | 散装液体<br>转运与厂<br>内运输 | 膜处理车间 | 膜处理车间泵 | | 地面环氧树脂存在<br>破损。 | 对破损地面进行修补。 | |

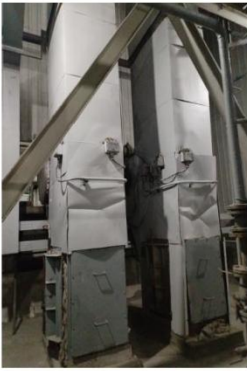
| 序号 | 时间 | 位置 | 现场图片 | 发现人 | 整改责任人 | 整改完成时间 |
|---|---|---|---|---|---|---|
| 2 | 2023.12.20 | 气力输灰间设备防腐 | | 胡小冬<br>程洪超 | 程洪超 | 2023.12.25 |

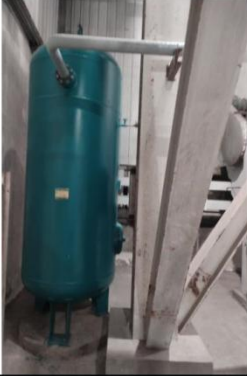
| 序号 | 时间 | 位置 | 现场图片 | 发现人 | 整改责任人 | 整改完成时间 |
|---|---|---|---|---|---|---|
| 3 | 2023.12.20 | 汽力输灰间设备防腐 | | 胡小冬<br>程洪超 | 程洪超 | 2023.12.25 |

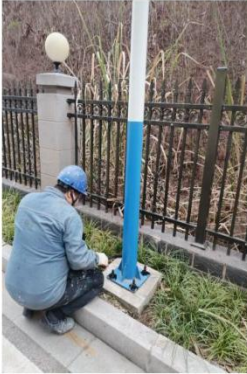
| 序号 | 时间 | 位置 | 现场图片 | 发现人 | 整改责任人 | 整改完成时间 |
|---|---|---|---|---|---|---|
| 1 | 2024.2.22 | 厂区路灯地脚螺栓防腐 | | 胡小冬<br>程洪超 | 程洪超 | 2024.2.26 |

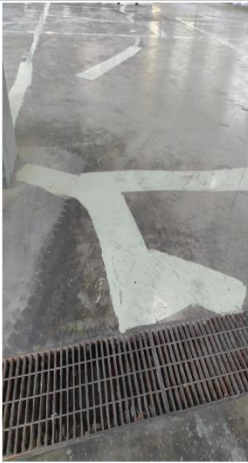
| 序号 | 时间 | 位置 | 现场图片 | 发现人 | 整改责任人 | 整改完成时间 |
|---|---|---|---|---|---|---|
| 1 | 2024.6.20 | 飞灰固化车间地面裂纹修补 | | 胡小冬<br>程洪超 | 程洪超 | 2024.6.20 |

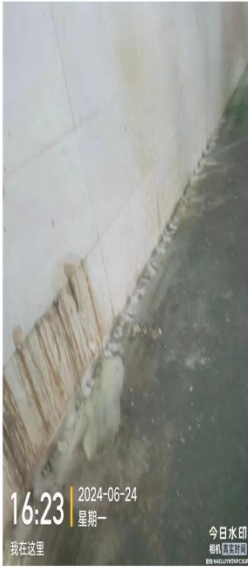
| 序号 | 时间 | 位置 | 现场图片 | 发现人 | 整改责任人 | 整改完成时间 |
|---|---|---|---|---|---|---|
| 2 | 2024.6.24 | 卸料平台垃圾仓补漏 | | 胡小冬<br>程洪超 | 程洪超 | 2024.6.24 |
