检 测 报 告

凯乐检字(2023)第010502W号

项目名称: 自贡川能环保发电有限公司3#焚
烧炉有组织废气检测

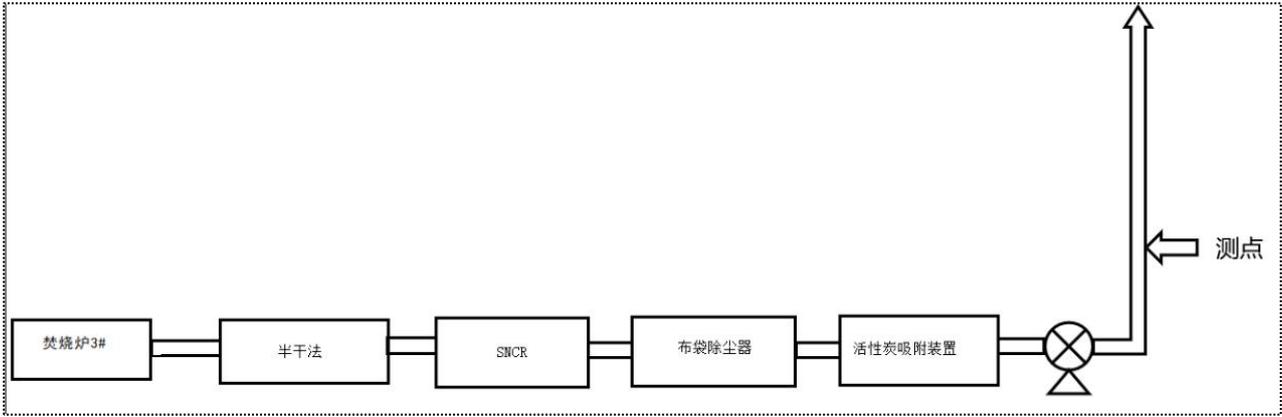
测点示意图：

污染源名称	断面位置	断面性质	断面形状	断面面积（m ² ）	基准氧含量（%）	检测项目及频次
3#焚烧炉	垂直管道，距上游弯头后约 17.5 米，距下游排口前约 57.5 米	出口	圆形	4.34	11	汞、镉、铊、铋、砷、铅、铬、钴、铜、锰、镍、氧含量、流量；检测 1 天，1 天 3 次
